# ドライコーティングによる高耐食性皮膜の開発

Development of high corrosion resistant film prepared by dry coating  
Takumi Fukuda, Yukio Ide

機械的特性に優れる DLC(Diamond Like Carbon)膜の腐食環境での応用を目的として、アルミニウム基板上に様々なケイ素系中間層を有する DLC 複合皮膜をプラズマ CVD 法により成膜し、複合サイクル試験による耐食性評価を行った。その結果、基板側から酸化ケイ素(SiO<sub>x</sub>)膜、ケイ素(Si)膜の 2 層構造の中間層を有する DLC 複合皮膜が高い耐食性を有する事を確認した。断面観察を行った結果、SiO<sub>x</sub> 膜が高いバリア性で腐食を防ぎ、Si 膜が DLC 膜と SiO<sub>x</sub> 膜の密着性を向上させていることが分かった。

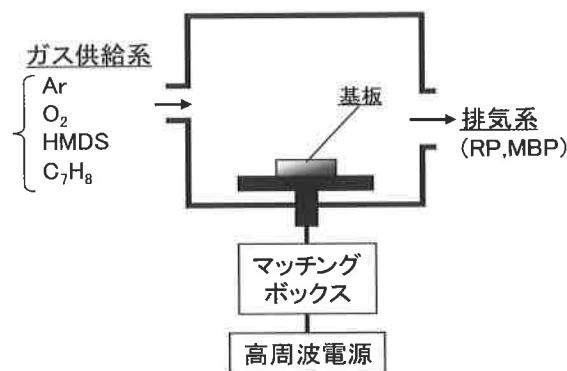
図 1 装置概略図

DLC 複合膜の作成には図 1 に示すようなプラズマ CVD 装置を用いた。装置は、ロータリーポンプ(RP)、メカニカルブースターポンプ(MBP)から構成される排気系、高周波電源とマッチングボックスから構成される電源系、原料ガス、作動ガスを供給するガス供給系、および真空チャンバーから構成される。ガス供給系にはアルゴン、酸素、ヘキサメチルジシラザン(HMDS)、およびトルエンを接続した。

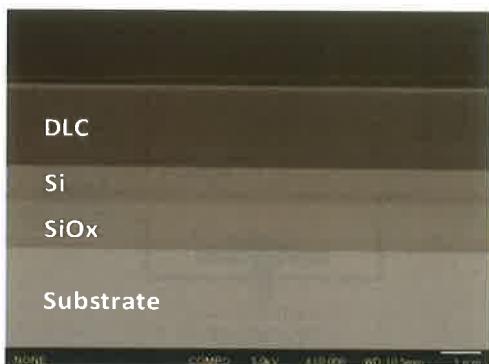
図2 断面観察像(SiO<sub>x</sub>-Si-DLC)

図2にSiO<sub>x</sub>-Si-DLC膜の断面観察結果を示す。各層均一に成膜されていることが分かる。断面観察像より膜厚を測定した結果を表1に示す。膜厚は全体で4~6μm程度であった。

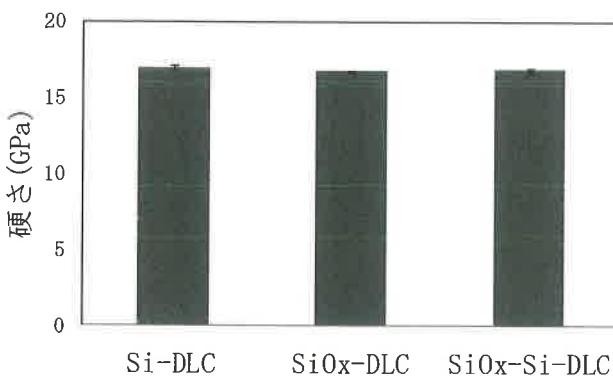
図3 皮膜硬さ測定結果

次に、ナノインデンテーション法により測定した皮膜の硬度を図3に示す。押し込み深さは110nm程度であり、表1に示すDLC層の膜厚の1/10以下であることから、図3の硬度は各試験片のDLC層のみの硬度を評価しているものと考える事が出来る。図3より、皮膜の硬度は17GPa程度であり、中間層による差異は認められなかった。

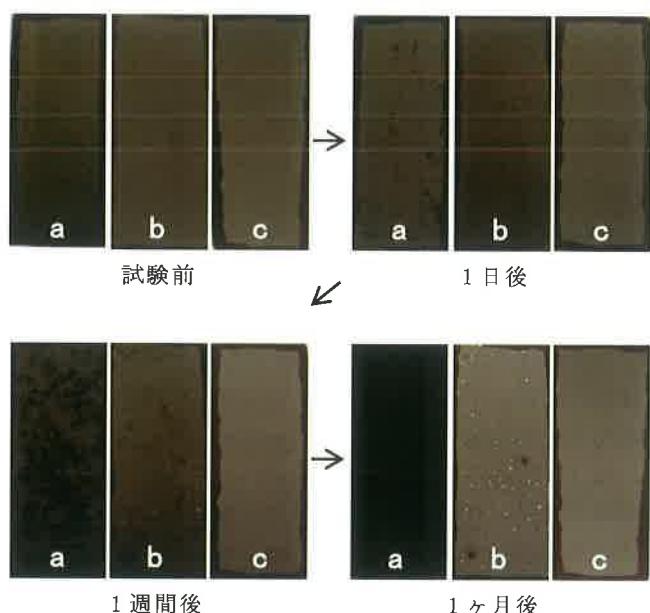
図4 複合サイクル試験結果

DLC複合皮膜を成膜した試験片に対して複合サイクル試験を行った結果を図4に示す。1日経過した時点でSi-DLC、およびSiO<sub>x</sub>-DLCは共に表面に微小な変色部が発生してい

ることが分かる。1週間後にはSi-DLCはこの変色部の面積が拡大しているのに対し、SiO<sub>x</sub>-DLCは微小な剥離が生じており、Si-DLCとは異なる腐食形態を示している。更に1ヶ月後にはSi-DLCの変色部はほぼ試験片全域に拡大し、SiO<sub>x</sub>-DLCは微小剥離部が増加しているのが分かる。一方SiO<sub>x</sub>-Si-DLCは1ヶ月経過後も表面に変色や剥離は認められず、高い耐食性を有していることが分かった。

(a:Si-DLC b:SiO<sub>x</sub>-DLC c:SiO<sub>x</sub>-Si-DLC)

複合サイクル試験前後のSi-DLCに対してラマン分光分析を行った結果を図5に示す。DLC膜のラマンスペクトルは1350cm<sup>-1</sup>付近のDピークと1580cm<sup>-1</sup>付近のGピークからなるブロードなスペクトルを示すことが知られている<sup>3)</sup>。図5より、試験前のラマンスペクトルがDLC特有のブロードなスペクトルを示していること、また、腐食試験後もスペクトルに変化が認められない事が分かる。以上の結果から、DLC膜は腐食試験により化学的な変質を生じておらず、図4に示すSi-DLCの変色はDLC膜自体の腐食に起因したものではないことが明らかとなった。また、SiO<sub>x</sub>-DLC、SiO<sub>x</sub>-Si-DLCについても同様にラマン分光分析を行った結果、図5に示すSi-DLCと同様にDLC膜の変質は認められなかった。

イオンミリング装置を用いて微小損傷部周辺の断面観察を行った結果を図 8、および 9 に示す。図 8 に示すように、Si-DLC 膜が剥離した箇所では Al 基板の孔食が発生しており、腐食が深く進行し、腐食生成物が皮膜の上部に広く堆積していることが分かる。図 4 で確認された変色は皮膜上部に堆積した腐食生成物によるものであることが分かった。Si-DLC 膜の腐食のメカニズムは、皮膜の貫通ピンホールから侵入した塩水により Al 基板に孔食が生じ、その結果孔食上の DLC 膜が剥離し、孔食の外に流れ出した腐食生成物が表面に堆積したものであると推察される。

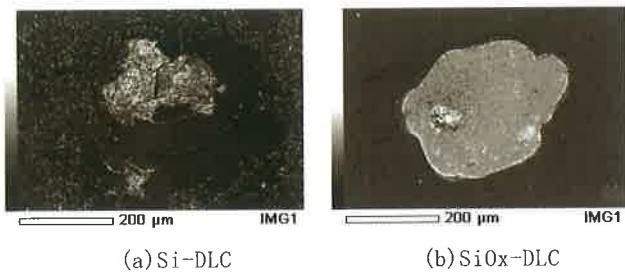
図 6 SEM 表面観察結果

Si-DLC、SiO<sub>x</sub>-DLCの腐食試験後の表面をFE-SEMを用いて観察すると、それぞれ形態は異なるが図6に示す様な微小な損傷が多数確認出来る。これら微小損傷部周辺に対してEDSによる面分析を行った結果、Si-DLCの損傷部からは図7-(a)に示すように、炭素及びSiが検出されなかったことから、損傷部ではSi中間層を含むDLC複合皮膜が剥離し

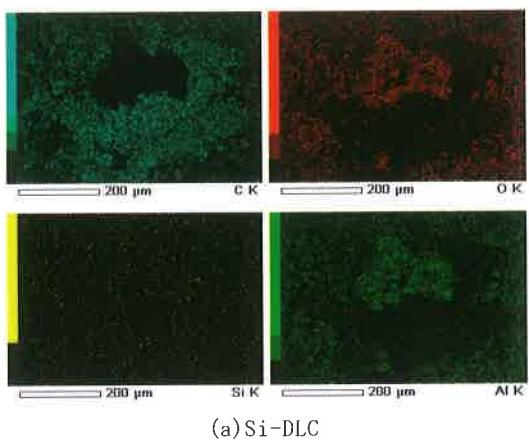
(a) Si-DLC

図 7 微小損傷部に対する EDS 分析結果

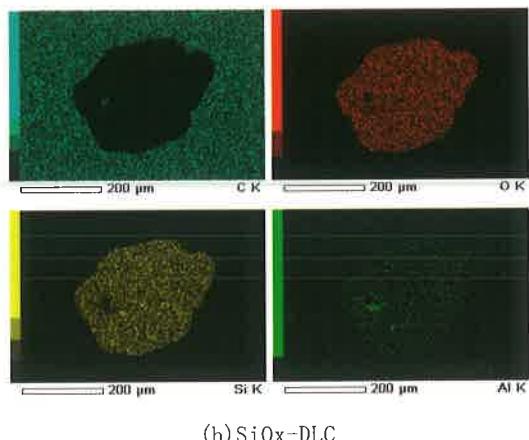
(b) SiOx-DLC

ていることが分かった。一方、図 7-(b)に示す SiOx-DLC の損傷部からは Si-DLC と同様、炭素は検出されなかったが、Si と酸素が検出されたことから、損傷部は SiOx 中間層と

DLC 層の界面で剥離が生じたものであると考えられる。

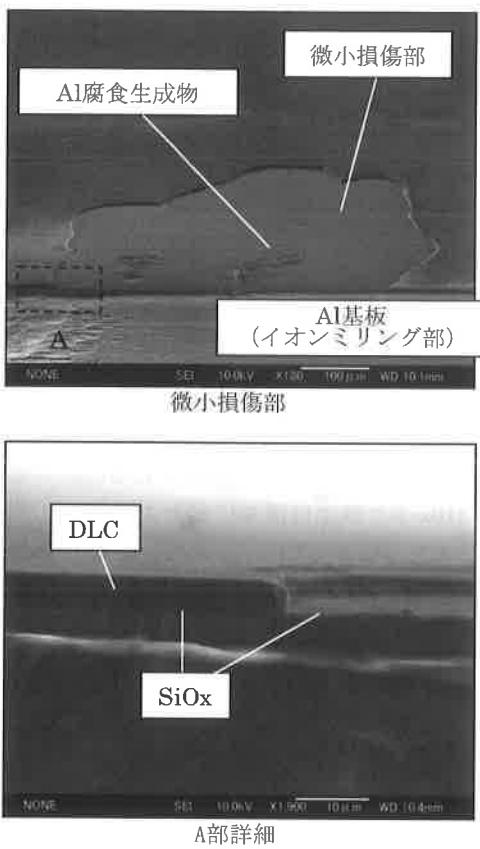
図9 SiOx-DLC微小損傷部断面観察

一方、SiOx-DLC 膜では図 9 に示すように、Si-DLC 膜のような深い孔食は認められない。また、腐食生成物も Si-DLC と比較して非常に少なく、微小剥離部の SiOx 中間層上に僅かに堆積している程度であったことから、SiOx 中間層は Si 中間層と比較して、腐食の進行を防ぐ効果が高いと考えられる。SiOx 膜の高いバリア性については報告例があり<sup>4)5)</sup>、本研究においても同様の効果を得たものと考えられる。しかし、SiOx 中間層と DLC 膜の密着性が悪く、界面で剥離を生じたものと考えられる。

- 1) Si-DLC では、ピンホールから侵入した塩水により基板に孔食が生じ、DLC 複合皮膜が剥離する。更に腐食生成物が孔食外に流れ出し DLC 膜上面に堆積する。
- 2) SiO<sub>x</sub>-DLC は、SiO<sub>x</sub> 膜の高いバリア性により孔食の成長は抑制される。しかし、SiO<sub>x</sub> 膜と DLC 膜の界面で剥離が生じる。
- 3) SiO<sub>x</sub>-Si-DLC では、SiO<sub>x</sub> 層が腐食の進行を防ぎ、Si 層が SiO<sub>x</sub> 層と DLC 層の密着性を向上させることで、高い耐食性を得ることが出来る。
